#### FRANJA ROJA (Figura 1)

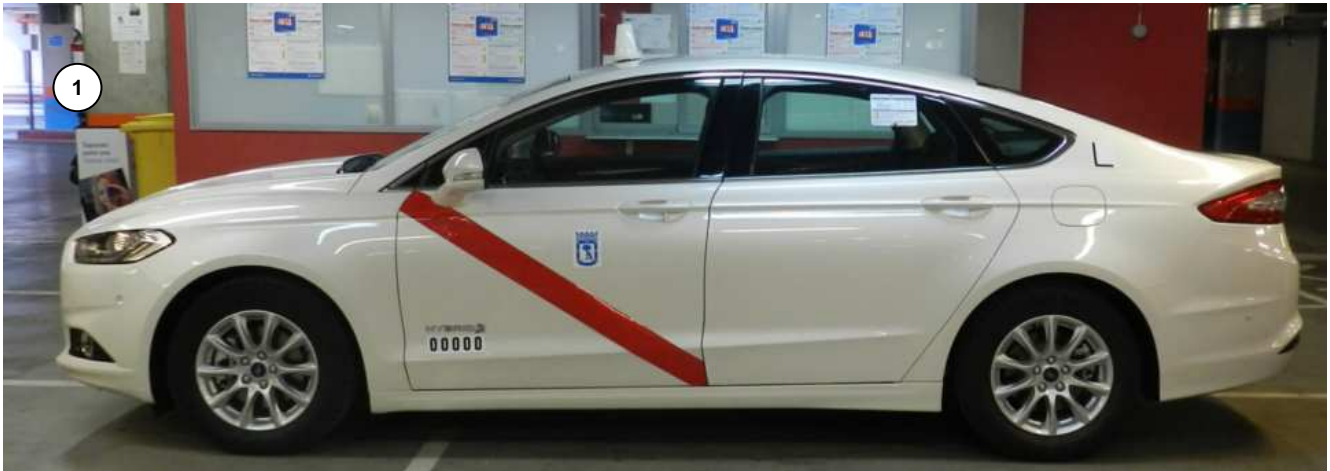
LOCALIZACIÓN.- Pintada sobre las dos puertas delanteras desde la esquina donde está instalado el espejo retrovisor, hasta la esquina opuesta.

EXTREMOS DE LA FRANJA ROJA.- Su eje irá desde la esquina inferior de la chapa de la puerta, hasta la esquina opuesta (donde está el retrovisor), justamente hasta el punto de encuentro de la prolongación del borde inferior del marco de la ventanilla con el límite de la puerta. ANCHO DE LA FRANJA.- 100 mm. PINTURA.- Color rojo, en el entorno del RAL 3.020

Del modelo oficial actual: adhesivo de 150 mm alto x 110 mm ancho. (Ver Figuras 1 y 3)

- Lateral: se situará por encima de la franja roja, quedando equidistante en esta zona, entre la manecilla de apertura de la puerta y el borde de la franja roja.
- Trasera: parte inferior izquierda del portón trasero bajo el anagrama de la marca "MONDEO"

Pintados en color negro, con una altura de 50 mm y 10 mm de anchura de trazo. (Ver Figuras 1 y 3)

- Lateral: El número de licencia se colocará por debajo de la franja roja, quedando su borde inferior aproximadamente a 400 mm del suelo (sobre el pliegue de la puerta), y a una distancia del borde anterior de la puerta lateral de 80 mm aprox.
- Trasera: parte inferior derecha del portón trasero bajo el anagrama de la marca "HYBRID".

Pintadas, con una altura de 100 mm., anchura de 70 mm. y grueso de trazo de 10 mm. (Ver Figuras 1 y 3)

- Laterales: En ambas aletas laterales traseras, centrada horizontalmente en esta zona, y alineado horizontalmente su parte inferior con la ventanilla lateral trasera.
- Trasera: parte inferior izquierda del portón trasero bajo el anagrama de la marca “MONDEO”

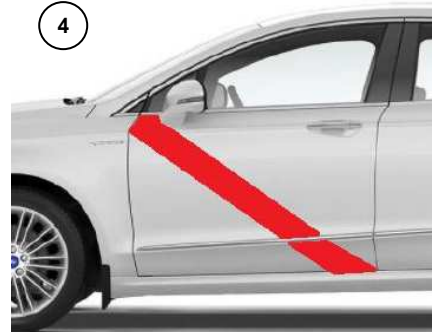
4

En el caso de equipamiento Vignale, el vehículo posee un embellecedor cromado en la zona inferior de las puertas laterales. La franja roja de la puerta delantera se verá interrumpida por dicho cromado (Figura 4)

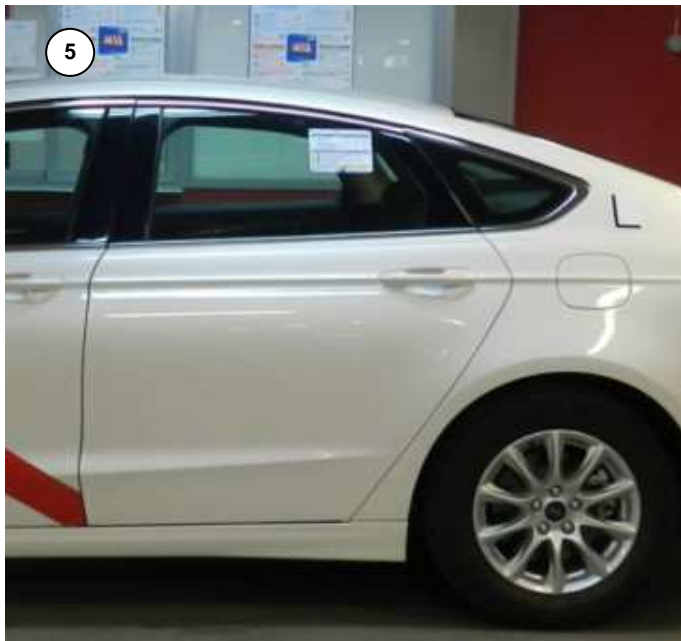
Se situarán en la zona superior trasera de los cristales móviles de las puertas traseras.

Se cuidará en su colocación que el borde inferior del adhesivo quede horizontal. (Ver figura 5)

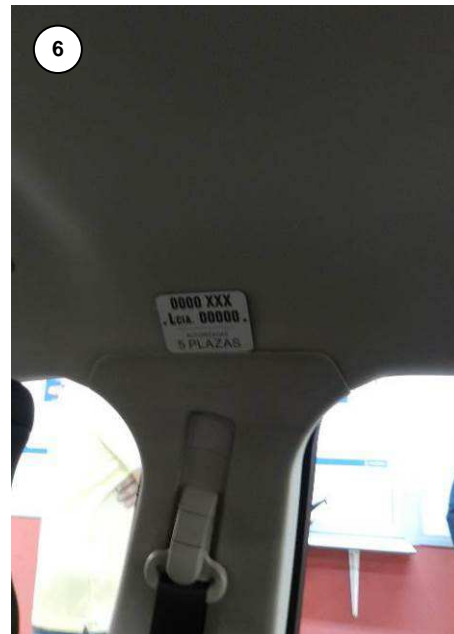
Troquelada o pintada, con caracteres en color negro sobre fondo blanco. Dimensiones mínimas 35x70 mm. Sujeta de modo que no sea posible su fácil desprendimiento en la parte superior del pilar central derecho, entre ambas ventanillas. En sus aristas y puntas, así como en las fijaciones utilizadas, no quedarán cortes ni rebabas que pudieran causar cualquier tipo de daño o lesión. (Ver figura 6).
